Región No. 1

Barrio: Santurce

Sector: Santurce Sur

BARRIO: SANTURCE
SECTOR: SANTURCE SUR
BRIGADA: IVAN ACEVEDO
JAMES LLOYD
FECHA: AGOSTO 2009

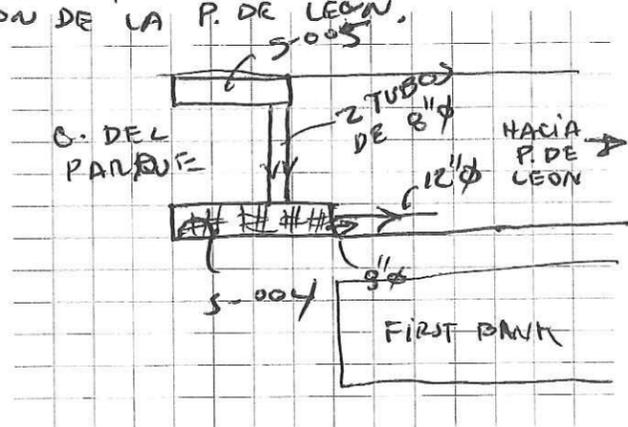
DISTRITO/REGION	CUADRICULA	ESTRUCTURA NO.	BARRIO
1	H7b	S-004	Santurce

DESCRIPCION DEL PROBLEMA: ESTA ESTRUCTURA TIENE UN TUBO POR DERRAJO DEL POZETO COMO TAL DE APROX. 12"Ø Y DESCARGA AL TUBO POR UN HUECO QUE TIENE EN SU FONDO TAMBIEN TIENE UN TUBO DE SALIDA DE 8"Ø POR ENCIMA DEL DE 12"Ø HASTA Y DESCARGA EN DIRECCION DE LA P. DE LEON.

EN EL TIEMPO QUE ESTUBAMOS EN EL LUGAR LLOVIO Y DE INMEDIATO SE INUNDO, NOS DAMOS CUENTA QUE HAY UNOS POZETOS QUE DEBIDO A QUE ESTAN TAPADOS NO INTERCEPTAN ESCORRENTIA Y LA MISMA ESCURRE HACIA EL PUNTO BAJO S-004 y S-005. LOS POZETOS S-002 S-008 S-009 y S-010 DEBEN DESTAPARSE. A LARGO PLAZO SE DEBE ANALISAR ALTERNATIVA COMO INCLUIR POZETOS ADICIONALES Y/O CAMBIAR TUBO QUE VA DE LA ESTRUCTURA S-004 a la S-003 HAY QUE ESTUDIARLO.

SEGUNDA VISITA SE REQUIERE SEGUNDA VISITA ACCION INTERMEDIA

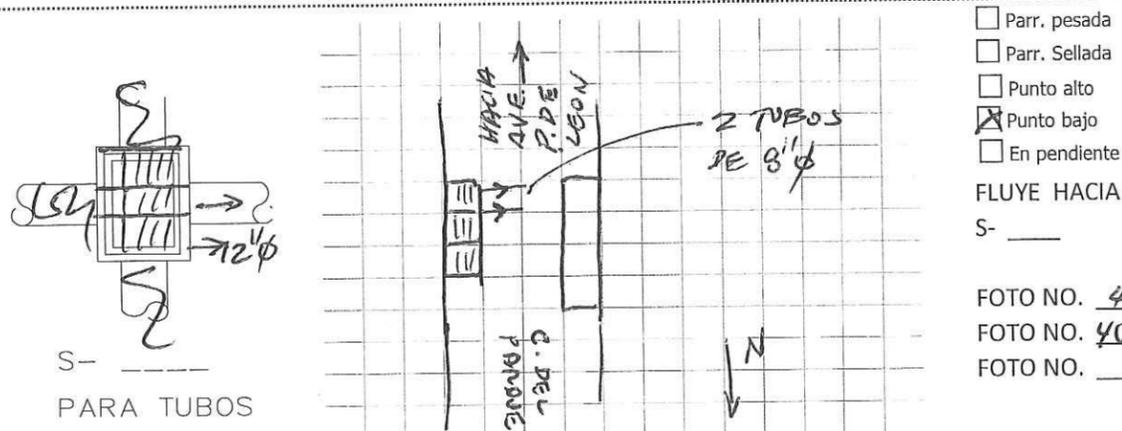
DISTRITO/REGION	CUADRICULA	ESTRUCTURA NO.	BARRIO
1	H7b	S-005	Santurce

DESCRIPCION DEL PROBLEMA: ESTA ESTRUCTURA SE INUNDA

A LARGO PLAZO SE REQUIERE AÑADIR POZOS RELLENOS A ESTA ESTRUCTURA PARA ELIMINARLE AREA QUE APORTE AL MISMO TAMBIEN AYUDARIA SI SE LE AUMENTA EL DIAMETRO ESTARIA AL TUBO DE SALIDA DE LA ESTRUCTURA S-008 DE 12" φ a 24" φ.

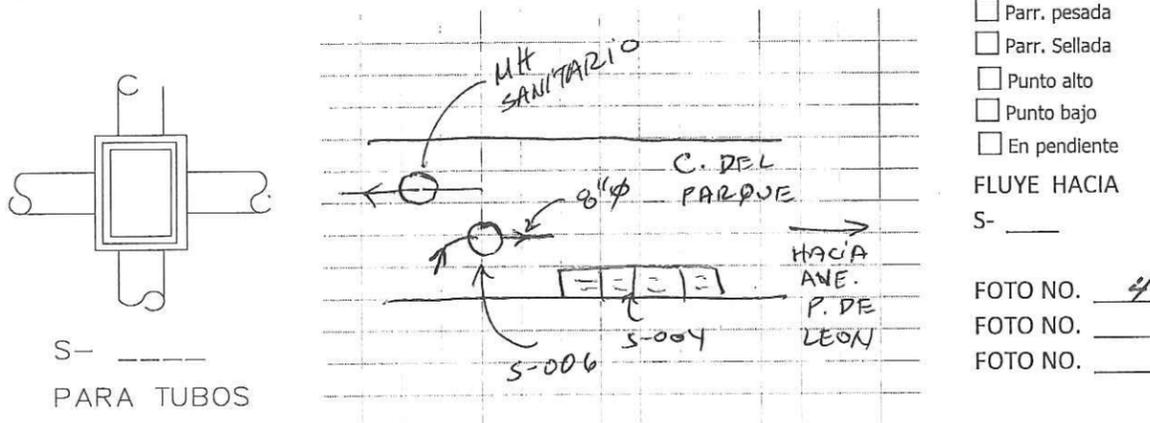
DISTRITO/REGION	CUADRICULA	ESTRUCTURA NO.	BARRIO
1	H7b	S-006

DESCRIPCION DEL PROBLEMA: APARENTA SER UN MH PLUVIAL OBSERVAMOS
QUE EN UN EVENTO DE LLUVIA SE DESBORDO NO TIENE
CAPACIDAD PARA LA DESCARCA

ESTE MH TIENE UNAS DESCARCAS QUE NO SE PUDIERON
DETERMINAR PERO CIERTAMENTE CON UN TUBO DE
6" φ NO TIENE LA CAPACIDAD PARA SISTEMAS PLUVIALES LA
TUBERIA MINIMA DEBE SER DE 12" φ.

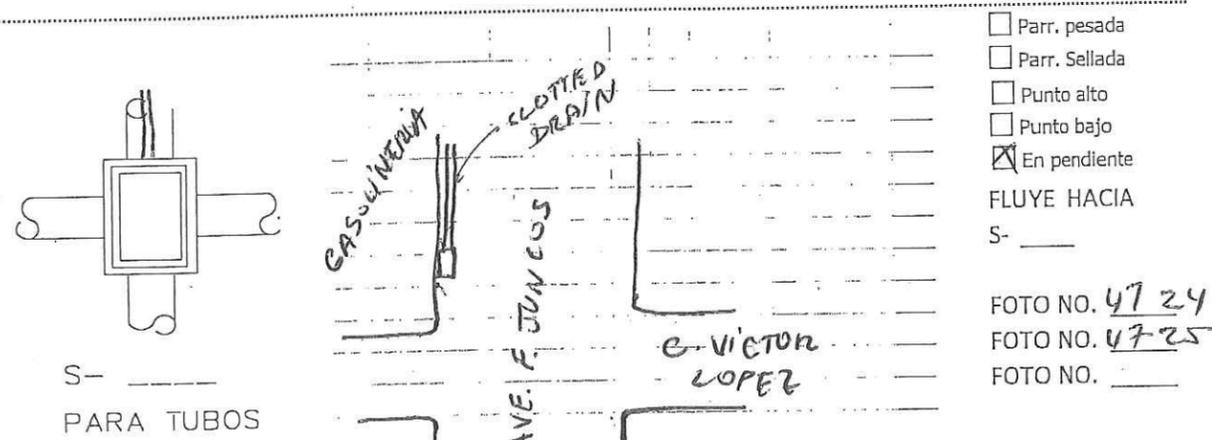
DESCRIPCION DEL PROBLEMA: POCETO CON SLOTTED DRAIN ESTA

JODO TAPADO

- ACCION INMEDIATA ACCION INTERMEDIA LARGO PLAZO
- PRIMERA VISITA LIMPIEZA DESTAPAR
- SEGUNDA VISITA SE REQUIERE SEGUNDA VISITA
